# 速報 令和6年 能登半島地震による 宅地擁壁被害状況

橋本 隆雄

国士舘大学理工学部 まちづくり学系  
工学研究科 建設工学専攻 特任教授

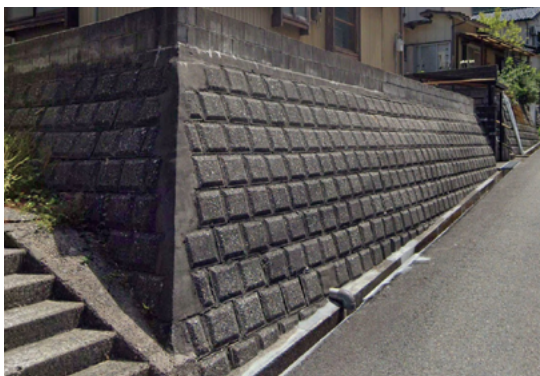
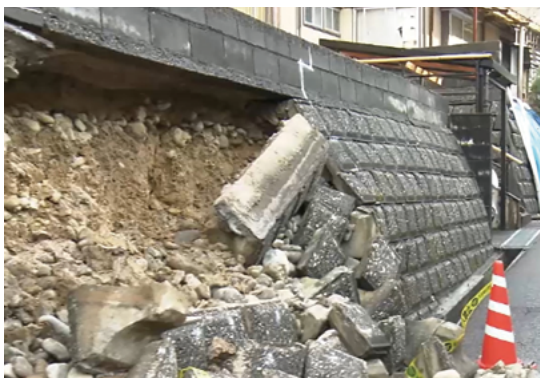
【写真-3 擁壁部標準部崩壊箇所における地震前後の比較】

糸魚川の京ヶ峰地区では、宅地擁壁が写真-3、4のように崩壊やはらみ等の被害を受けた。しかし、糸魚川市の震度は5強となっているが、内陸

部は震度5弱で、市内の建物等の被害はほとんど見られない。各地震前後の比較をしてみると、明らかに地震前からはらみ等の変状がしていることが分かる。

- ① 宅地擁壁は空積みで胴込め及び裏込めコンクリートが入っていない。
- ② 擁壁にはらみを生じている。
- ③ 擁壁直下の道路側溝が道路側に移動している。
- ④ 水抜き孔が少ない（最下流に小さなものが1箇所程度の場所が多い）。
- ⑤ 擁壁部から水が染み出ている。

住宅の土台となっている擁壁は、コンクリートのブロックを積み重ねただけの「空積み」で、背後にコンクリートが注入されていない。また、そ

の背後の裏込め砕石は、地震時に滑動しやすい栗石（玉砂利）が敷設されていた。擁壁が崩壊やはらみを生じた箇所のすぐ東側のあたりに旧河川があり、軟弱地盤の上部に厚く盛土が造成されたため、地震動も大きくなったと考えられる。

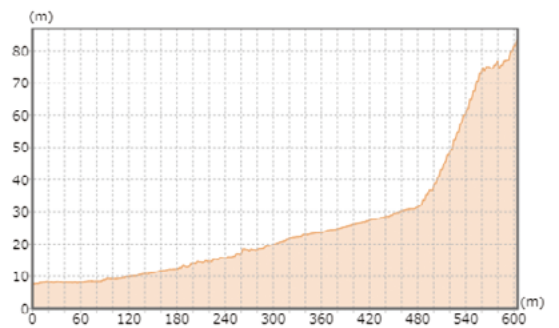
【図-1 京ヶ峰周辺の標高図・断面図<sup>2)</sup>】

図-1は京ヶ峰周辺の標高図・断面図である。写真-5 (a) から、北東側を切土し西南側に盛土し、旧河川上の盛土部に擁壁被害の崩壊やはらみが生じていることが分かる。図-2は京ヶ峰地区の旧河川の位置である。この図から擁壁の被害箇所は、旧河川の合流部以降と一致していることが分かる。図-3は京ヶ峰地区の排水流域で、青い線で囲った区域内への降雨が流入してくる。図-4は2023年12月における糸魚川の降雨量で、12月中旬に多量の降雨があり盛土内の水が下流に浸透している可能性がある。斜面に降った雨水は、植栽や表土があるためその多くが地下に浸透することが分かっている。この地盤内を浸透した水が地下水となって旧河川部の暗渠等の水道を通り、合流部以降の地下水が上昇したと考えられる。また、擁壁に水抜き孔がほとんどないことから、擁壁に土圧以外に水圧がかかっている、そこに地震力が加わり崩壊したと推測される。
