速報 令和6年 能登半島地震による 宅地擁壁被害状況

橋本 隆雄

国士舘大学理工学部 まちづくり学系
工学研究科 建設工学専攻 特任教授

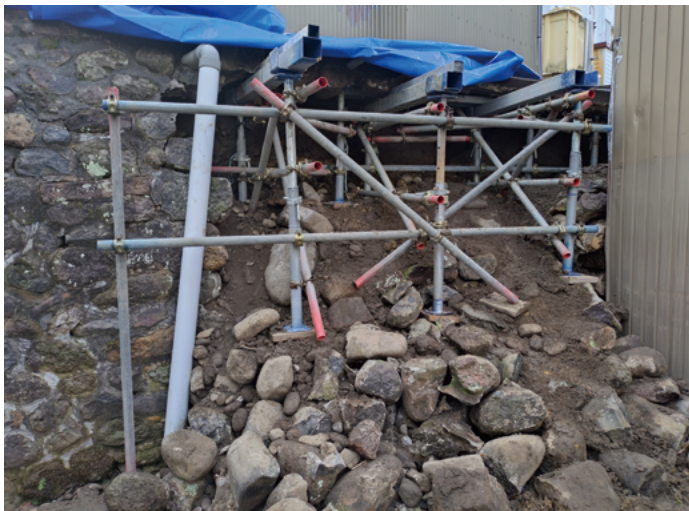
た。写真-1、写真-2は、金沢市内での宅地擁壁の被害状況である。

【写真-1 金沢市内の空石積擁壁の崩壊状況】

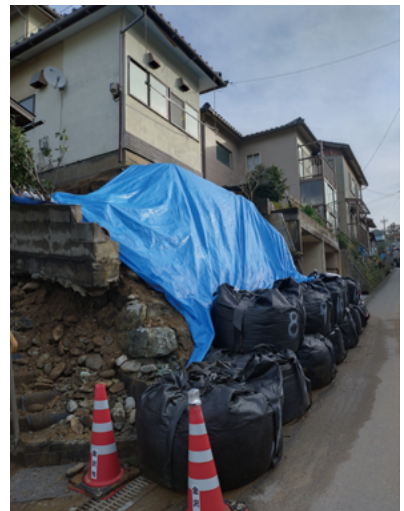
【写真-2 金沢市内の増積擁壁の崩壊状況】

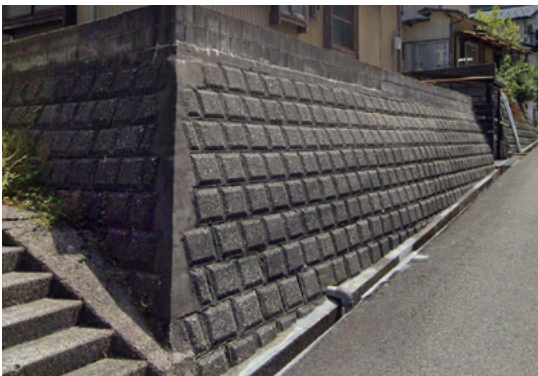
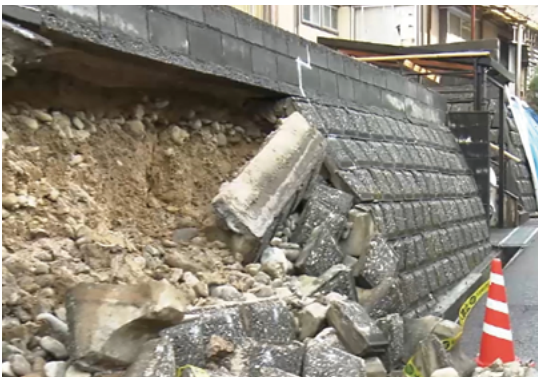
【写真-3 擁壁部標準部崩壊箇所における地震前後の比較】

糸魚川の京ヶ峰地区では、宅地擁壁が写真-3、4のように崩壊やはらみ等の被害を受けた。しかし、糸魚川市の震度は5強となっているが、内陸

部は震度5弱で、市内の建物等の被害はほとんど見られない。各地震前後の比較をしてみると、明らかに地震前からはらみ等の変状がしていることが分かる。

- ① 宅地擁壁は空積みで胴込め及び裏込めコンクリートが入っていない。
- ② 擁壁にはらみを生じている。
- ③ 擁壁直下の道路側溝が道路側に移動している。
- ④ 水抜き孔が少ない（最下流に小さなものが1箇所程度の場所が多い）。
- ⑤ 擁壁部から水が染み出ている。

住宅の土台となっている擁壁は、コンクリートのブロックを積み重ねただけの「空積み」で、背後にコンクリートが注入されていない。また、そ

の背後の裏込め砕石は、地震時に滑動しやすい栗石（玉砂利）が敷設されていた。擁壁が崩壊やはらみを生じた箇所のすぐ東側のあたりに旧河川があり、軟弱地盤の上部に厚く盛土が造成されたため、地震動も大きくなったと考えられる。

本文では、能登半島地震での宅地擁壁被害状況をまとめた。これまでには、兵庫県南部地震⁴⁾、新潟県中越地震⁵⁾、東北地方太平洋沖地震⁶⁾、熊本地震⁷⁾による宅地擁壁被害分析が行われてきた。このような宅地擁壁への予防対策を進めるために、国土交通省では、「宅地擁壁の健全度判定・予防保全対策マニュアル」⁸⁾において、この取り組みを支援している。また、地震被害対策については、各種擁壁補強対策工法を現場条件に合わせて選定することが重要になる。文化庁では、伝統建造物等においてできるだけ既存の石垣形状を維持できるクララ工法とバトレス型補強アンカー工法の擁壁補強対策を推奨している。この2工法の詳細は、石垣の基礎補強技術の研究と次世代への継承を目的として設立された文化財石垣・石積擁壁補強技術協会のホームページ (<https://bunkazai-ishigaki.com/>) に掲載している。さらに、被災した宅地では、安全を優先して擁壁全面は化粧したコンクリート沿え打ち工により一体構造とすることが望ましい。

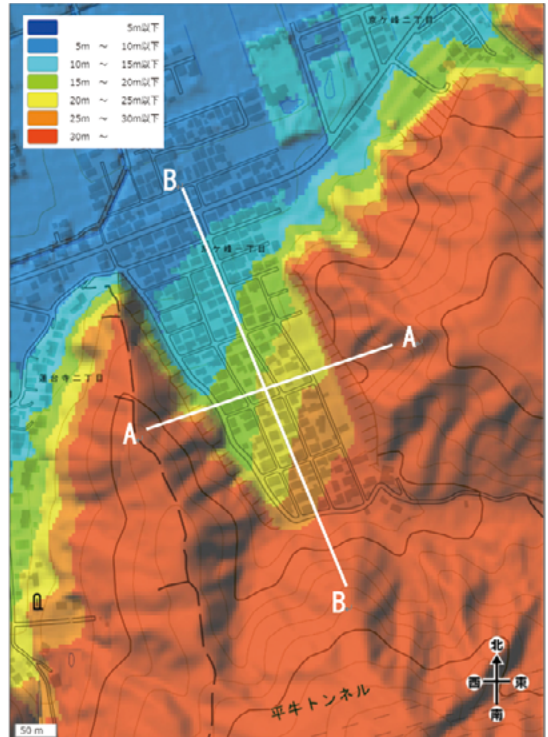
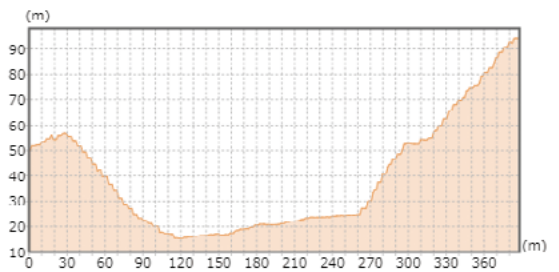
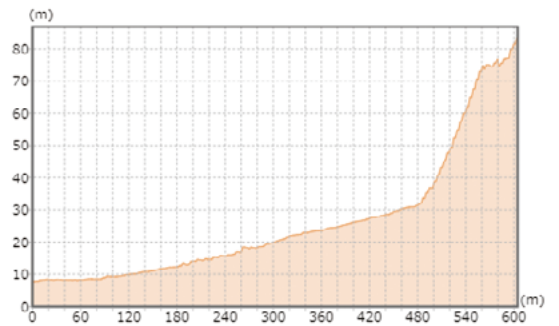
【図-1 京ヶ峰周辺の標高図・断面図²⁾】

図-1は京ヶ峰周辺の標高図・断面図である。写真-5 (a) から、北東側を切土し西南側に盛土し、旧河川上の盛土部に擁壁被害の崩壊やはらみが生じていることが分かる。図-2は京ヶ峰地区の旧河川の位置である。この図から擁壁の被害箇所は、旧河川の合流部以降と一致していることが分かる。図-3は京ヶ峰地区の排水流域で、青い線で囲った区域内への降雨が流入してくる。図-4は2023年12月における糸魚川の降雨量で、12月中旬に多量の降雨があり盛土内の水が下流に浸透している可能性がある。斜面に降った雨水は、植栽や表土があるためその多くが地下に浸透することが分かっている。この地盤内を浸透した水が地下水となって旧河川部の暗渠等の水道を通り、合流部以降の地下水が上昇したと考えられる。また、擁壁に水抜き孔がほとんどないことから、擁壁に土圧以外に水圧がかかっている、そこに地震力が加わり崩壊したと推測される。

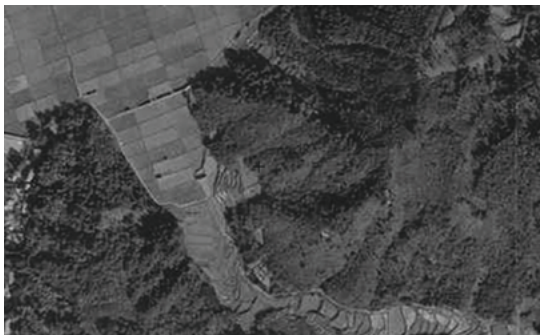
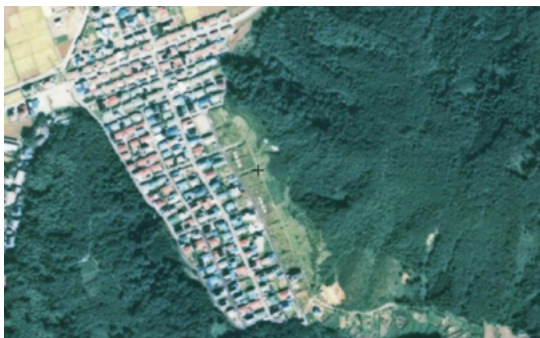
【写真-5 宅地造成前後の比較²⁾】

国土地理院の昭和39年の写真-5(a)では、京ヶ峰地区が田んぼや山林が広がっていたことが分かる。京ヶ峰地区は、昭和40年度の糸魚川市の事務報告書に「京ヶ峰用地建設について」県の住宅供給公社が団地を造って、建売住宅と宅地分譲の合わせて200戸分を建設分譲することになったと記載されていた。昭和49年の写真-5(b)では、東側の山が切り開かれ、住宅が建ち並んでいる。住宅需要の高まりを背景に、県の住宅供給公社が6万6,000㎡の土地を造成し、住宅や宅地を販売した。
